OPPDRAAG	<b>Områdevurdering Dyfjorden</b>	DOKUMENTKODE	10229423-RIG-NOT-001
EMNE	Vurdering av sikkerhet mot skred	TILGJENGELIGHET	Åpen
OPPDRAAGSGIVER	<b>Lebesby kommune</b>	OPPDRAAGSLEDER	Silje Røde
KONTAKTPERSON	Hege Johansen	SAKSBEHANDLER	Silje Røde
KOPI		ANSVARLIG ENHET	10235011 Geoteknikk Nord

## Vurdering av sikkerhet mot skred

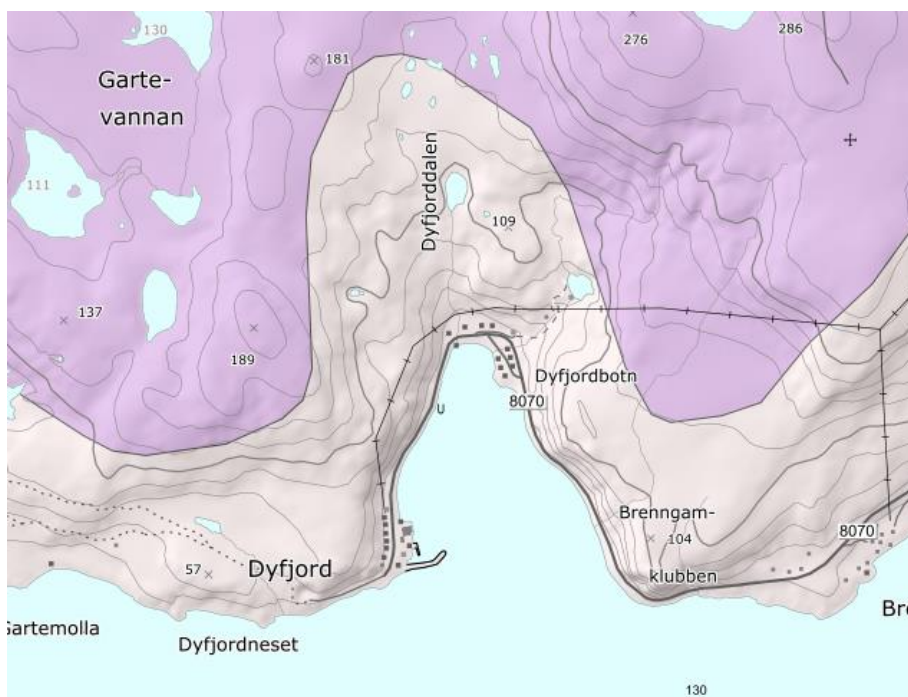
Figur 3. Løsmassekart over området [3].

Et løsmassekart over området er vist i figur 4. Dette kartet viser at løsmassene består av bart fjell. I områder med bart fjell er over 50 % av arealet bart fjell i dagen. Man kan se fjellblotninger langs store deler av området på oversiden av fylkesvegen på «Google Earth».

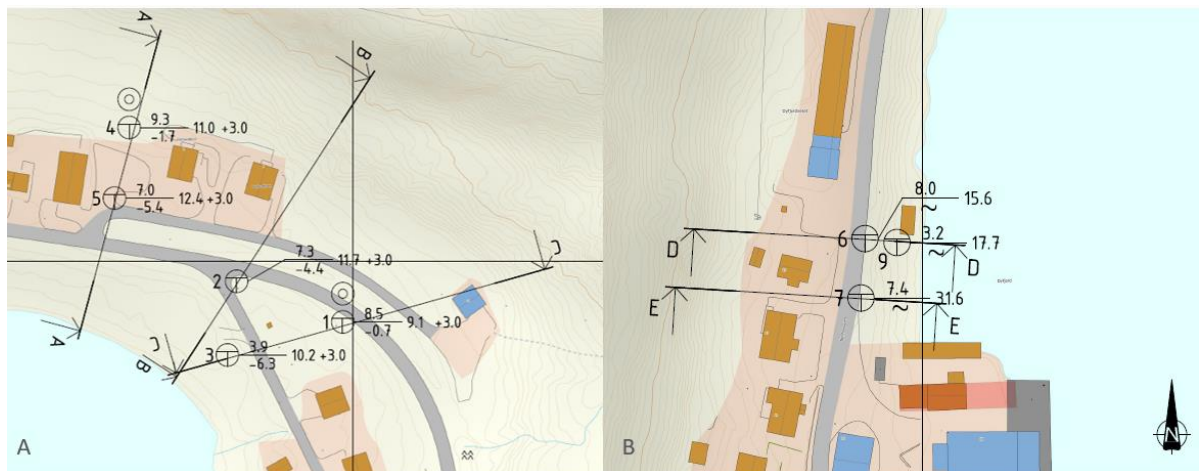
Figur 4: Kartutsnitt med tidligere uførte grunnundersøkelser. A) Viser området i Dyfjordbotn. B) Viser området i den vestlige delen av Dyfjorden [10229423-RIG-RAP-001].

Multiconsult har utført grunnundersøkelser i områdene. Plassering av borpunktene er vist i figur 4.

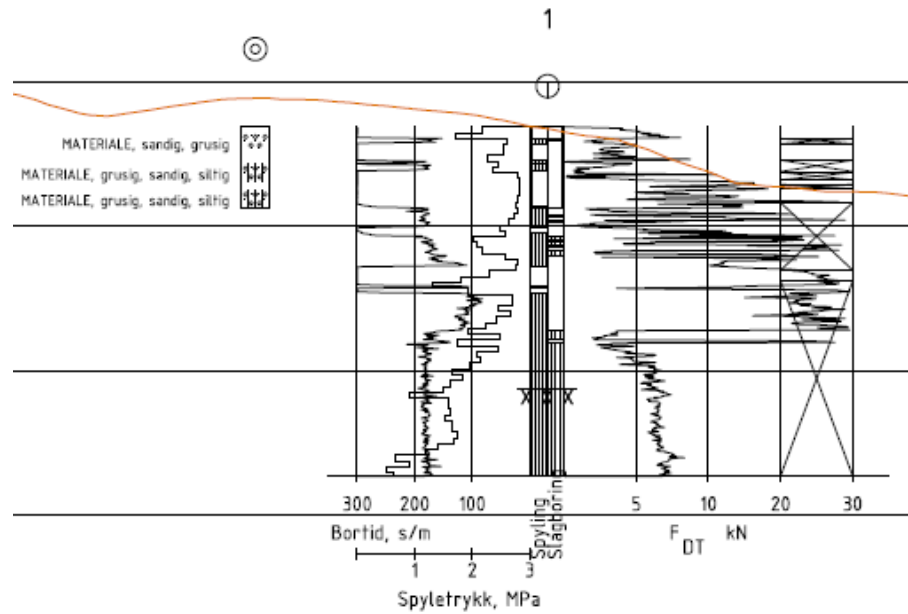
Figur 5: Totalsondering fra Dyfjordbotn, prøveserien viser at løsmassene består av sand og grus med innslag av silt.

Det vises til rapport 10224923-RIG-RAP-001 for undersøkelser utført for Lebesby kommune i de aktuelle områdene. Figur 5 og figur 6 viser eksempler av totalsonderinger fra områdene. Undersøkelsene viser at løsmassene består av faste og stedvis steinholdige masser, og antas å være morenemasser. Prøveserier fra boringene utført i Dyfjordbotn viser at de øverste 3 m består hovedsakelig av sand og grus, med stedvis innslag av silt. Det er ikke påtruffet masser med sprøbruddegenskaper i området.

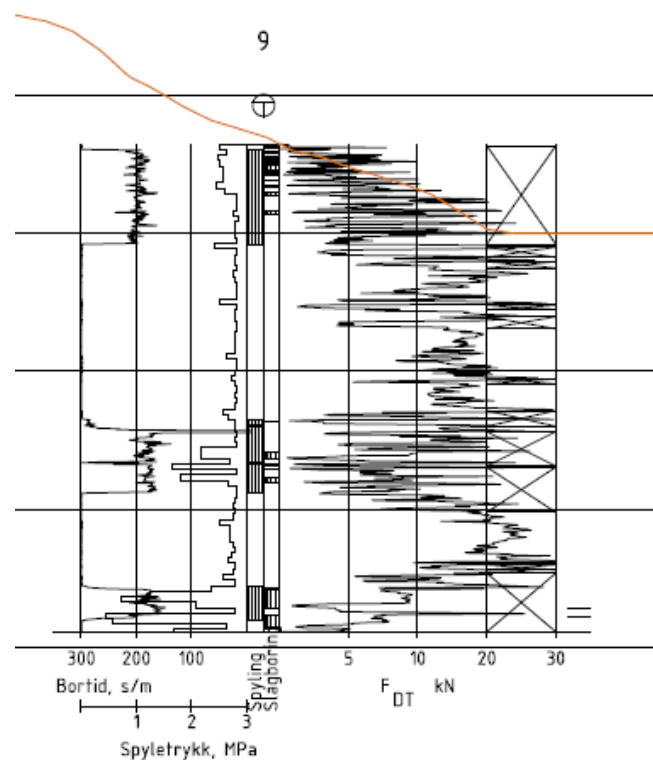
Figur 6: Totalsondering fra den vestlige delen av Dyfjorden, sonderingen viser at det er faste masser i grunnen.
