# B-undersøkelse for lokalitet Øyra

NS 9410:2016

På oppdrag fra SalMar Farming AS har Åkerblå utført en B-undersøkelse før utsett ved lokalitet Øyra.

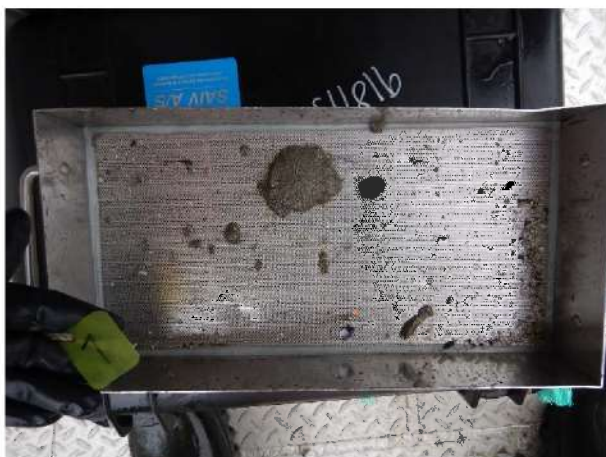
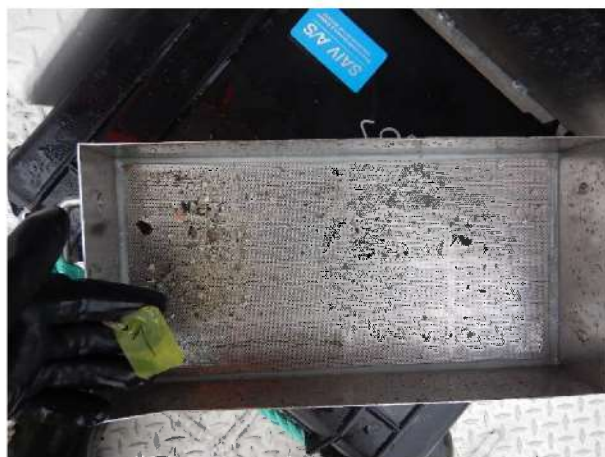
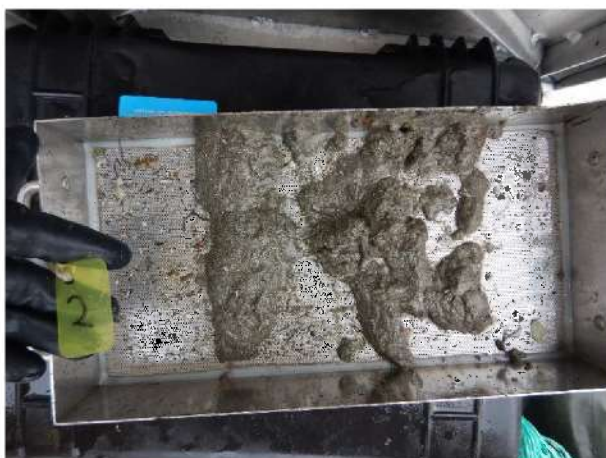
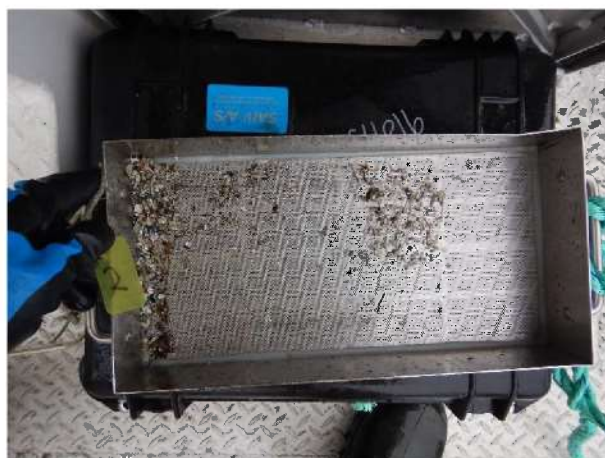
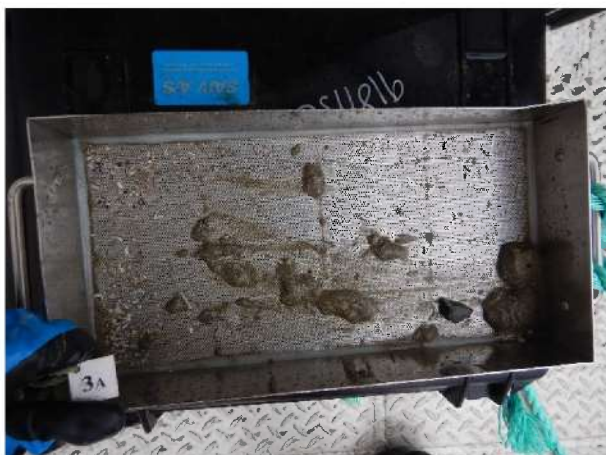
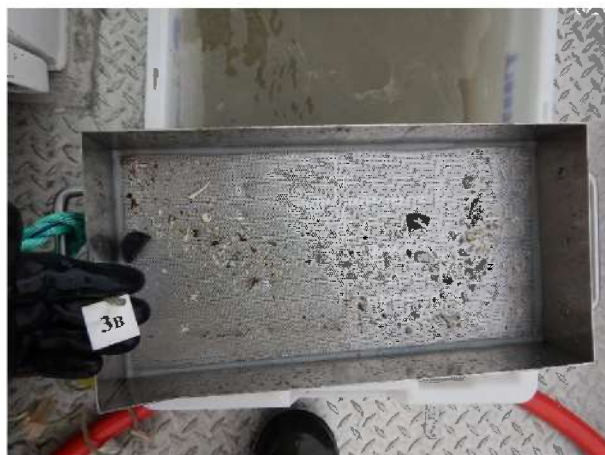
Bilder nedenfor viser sediment (A) og ferdig vasket prøve (B) ved stasjonene.

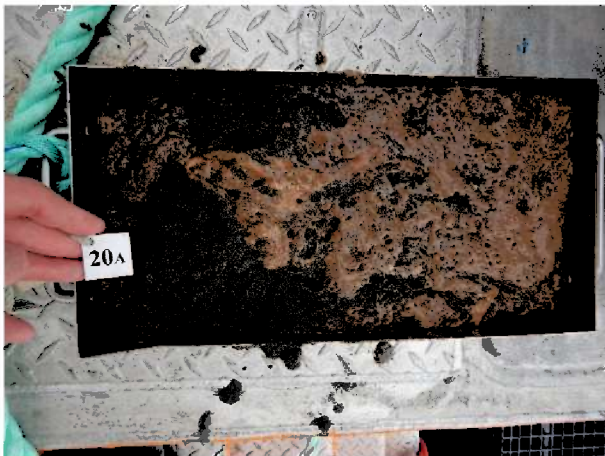
Åkerblå AS har fått godkjent at det ikke er nødvendig å vaske prøver med pH under 6,8. Dette da det sjeldent finnes dyr i et så surt miljø – i tillegg til at dyreliv kun er et støtteparameter som ikke vil ha påvirkning på lokalitetstilstanden.

pH<6,8
