B-undersøkelse for lokalitet Henrikholmen

NS 9410:2016

Tilstand	1
Feltarbeid	25.06.2020
Oppdragsgiver	NRS Farming AS

På oppdrag fra NRS Farming AS har Åkerblå utført en B-undersøkelse i forbindelse med forundersøkelse ved planlagt lokalitet Henrikholmen.

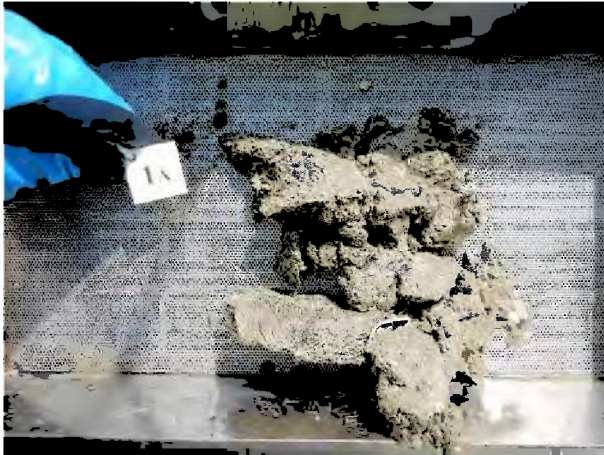
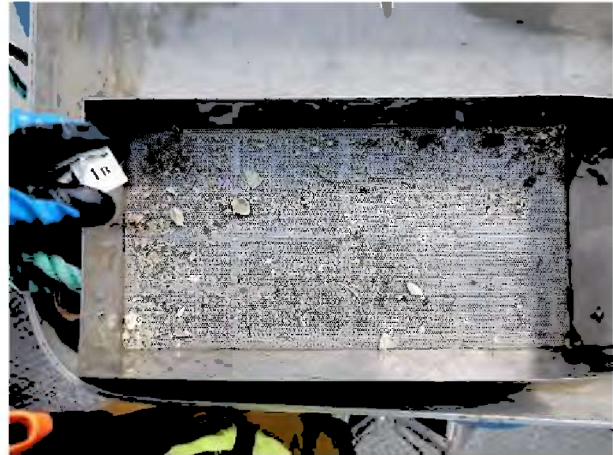
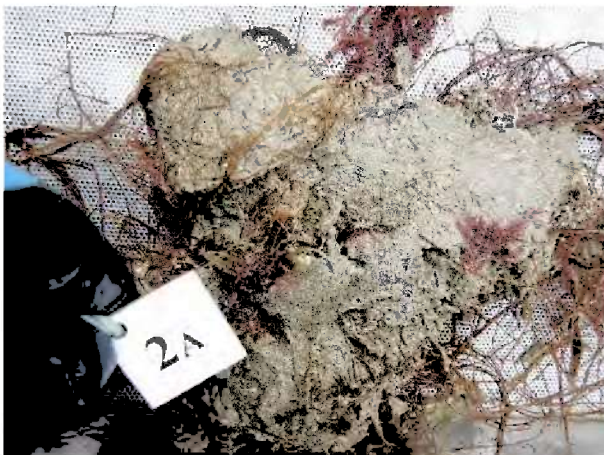
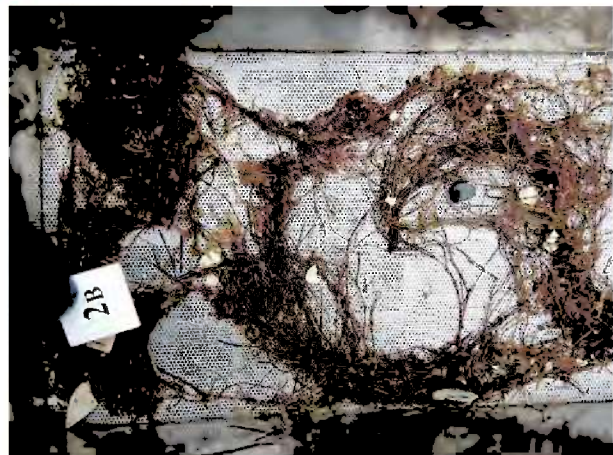
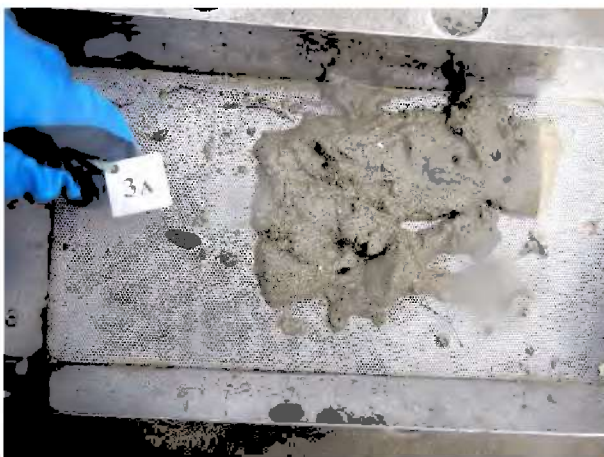
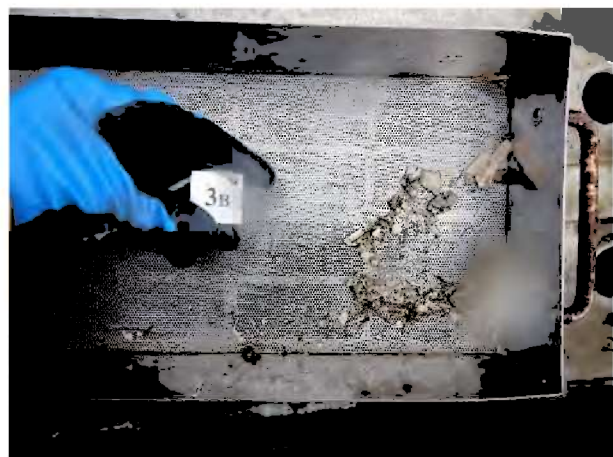
Vedlegg 2 – Bilder fra prøvestasjoner

Type sediment: Sedimentet bestod i hovedsak av sand ved samtlige prøvestasjoner. Det ble i tillegg registrert noe silt og grus. Ved to prøvestasjoner ble det registrert relativt store mengder akkumulerte algevekster.

Fauna: Det ble registrert bunngravende børstemark ved 16 av 18 prøvestasjoner. Det ble i tillegg til børstemark observert sjøtann, pigghuder, nesledyr, skjell og krepsdyr ved flere prøvestasjoner.

Bilder nedenfor viser sediment (A) og ferdig vasket prøve (B) ved stasjonene.
