B-undersøkelse for lokalitet 13143 Bondejorda

NS 9410:2016

Tilstand	1
Feltarbeid	16.09.2021
Oppdragsgiver	Salmar Farming AS

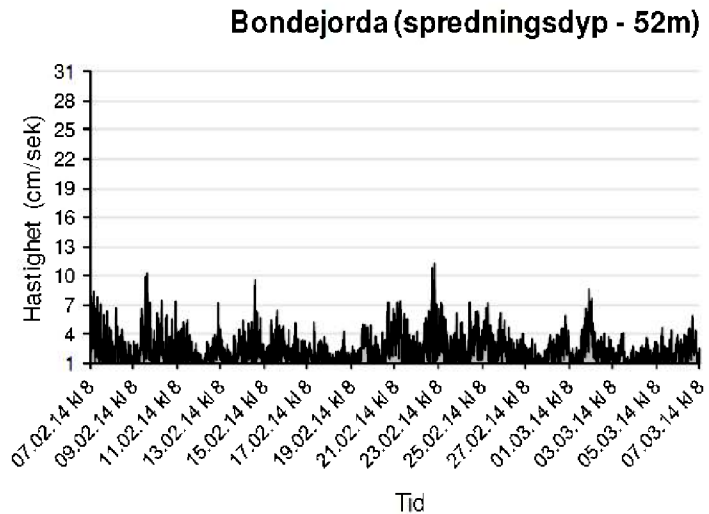
Figur 2.1.3. Strømforhold. Figuren til venstre viser vanntransport i ulike himmelretninger mens figuren til høyre viser strømhastighet gjennom måleperioden 07.02.2014-07.03.2014. Målingene er utført på 52 meters dyp. Kartdatum WGS84 (Akvaplan-Niva, 2014).

Lokaliteten Bondejorda ligger i Eidsfjorden i Lebesby kommune, Troms og Finnmark. Lokaliteten ligger på nordsiden av fjorden og ligger over en bratt skråning der dybden varierer fra ca. 50 meter til omtrent 140 meter. Vest for anlegget er det en liten terskel før bunnen fortsetter ned mot Eidsfjordens dypområder på opptil 230 meter (figur 2.1.1 og 2.1.2). Hovedstrømretning for spredningsstrømmen er mot sørvest (figur 2.1.3).

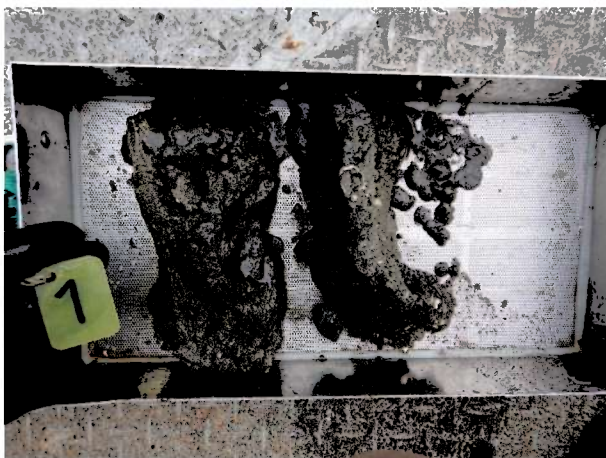
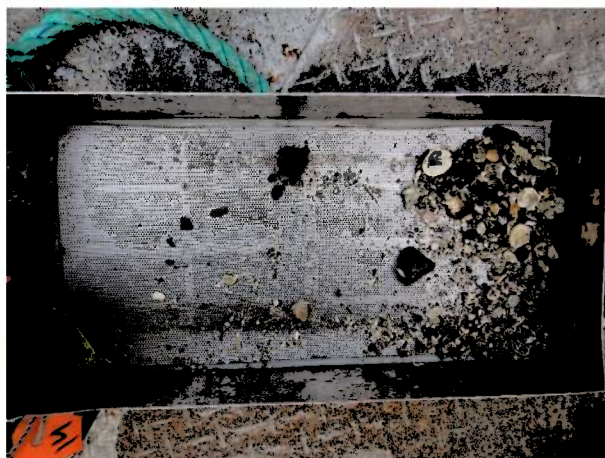
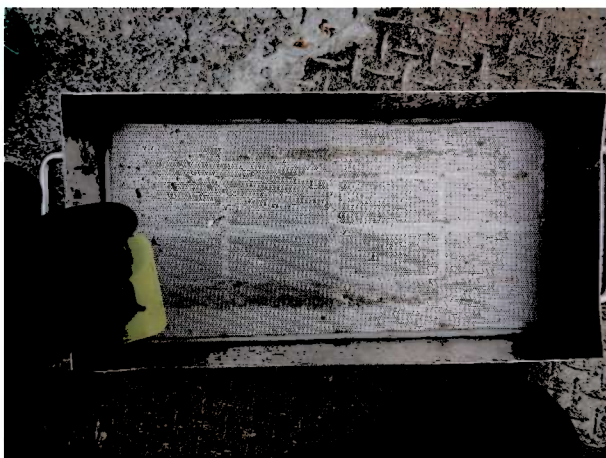
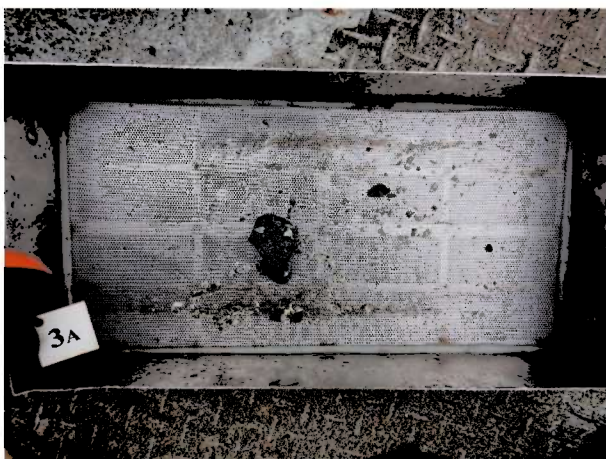
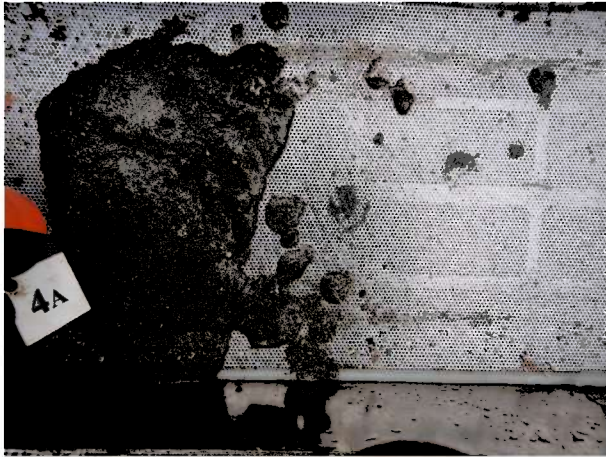
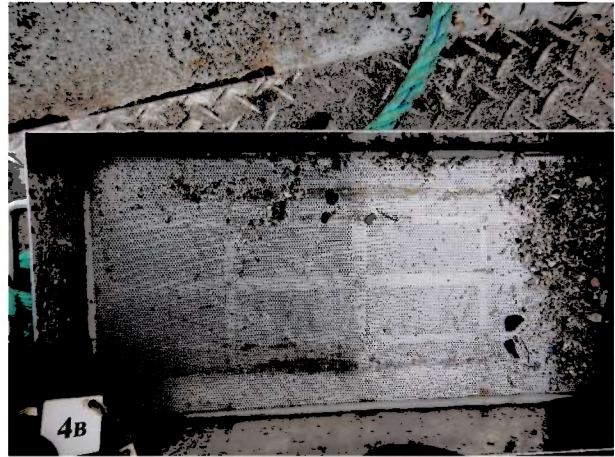
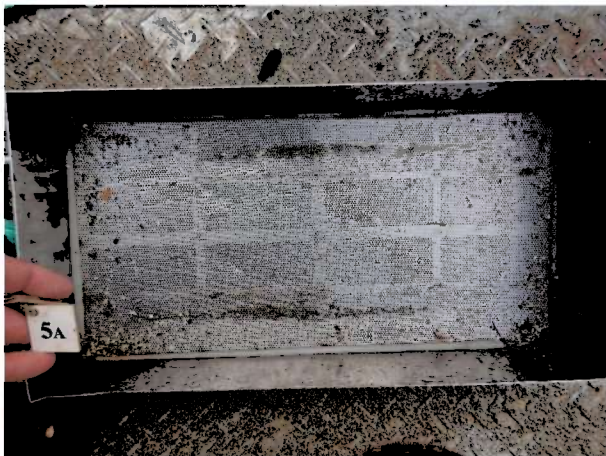
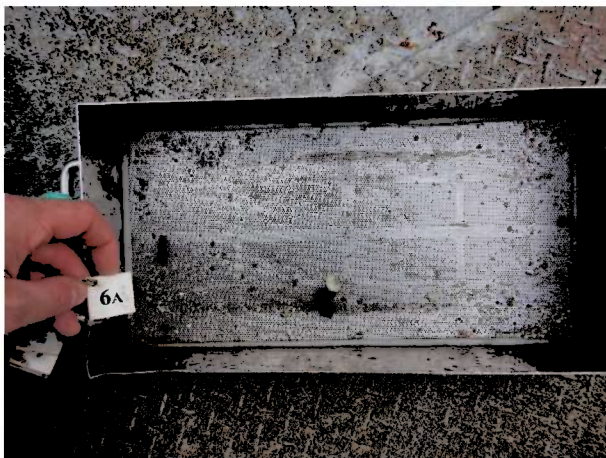
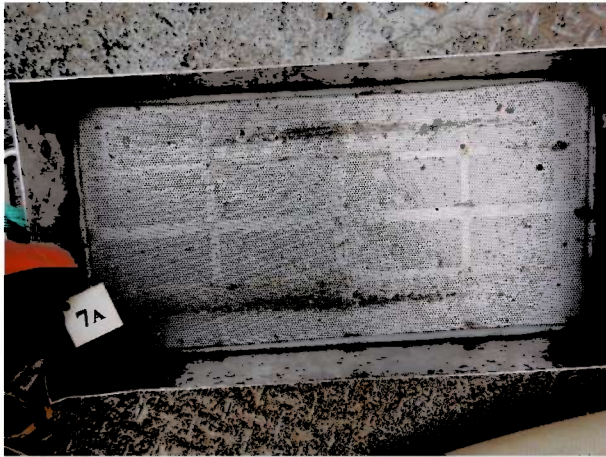
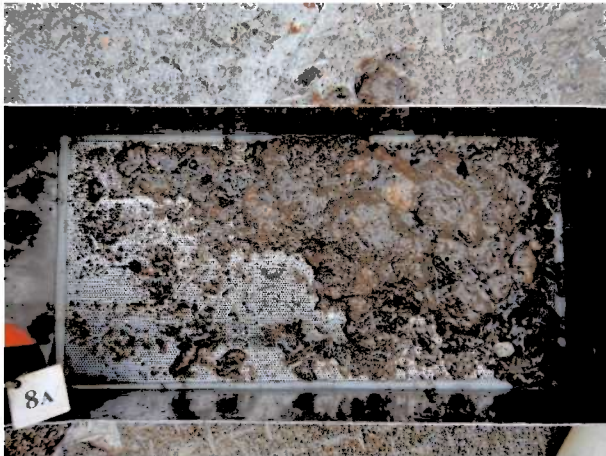
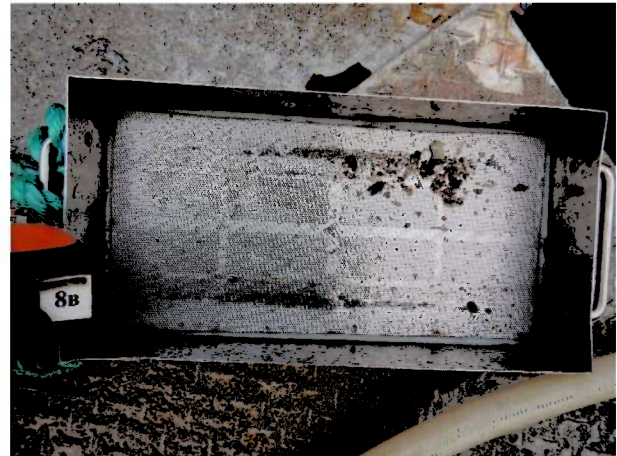
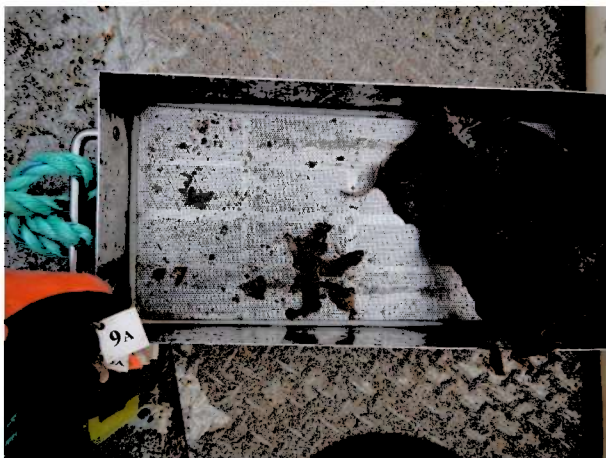
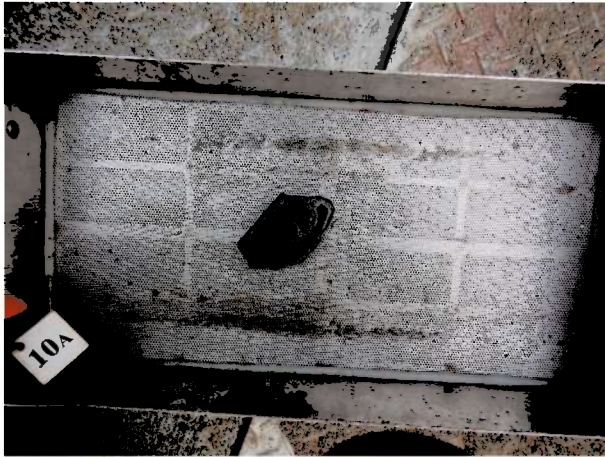
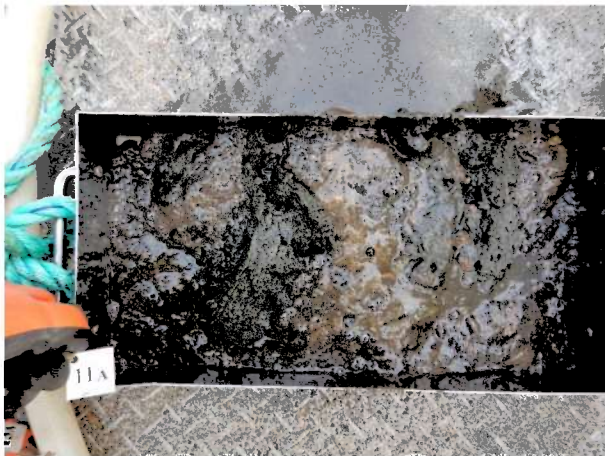
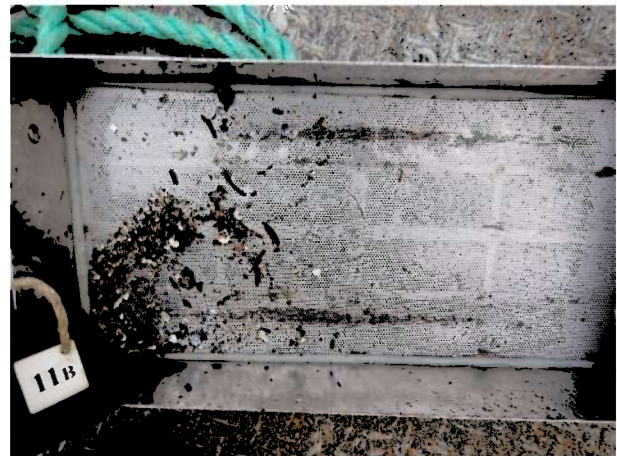
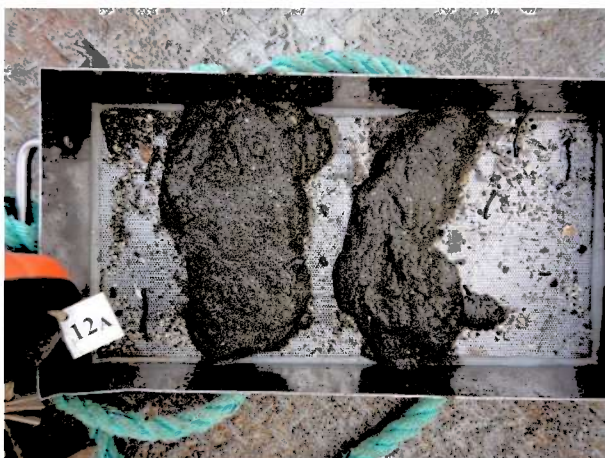
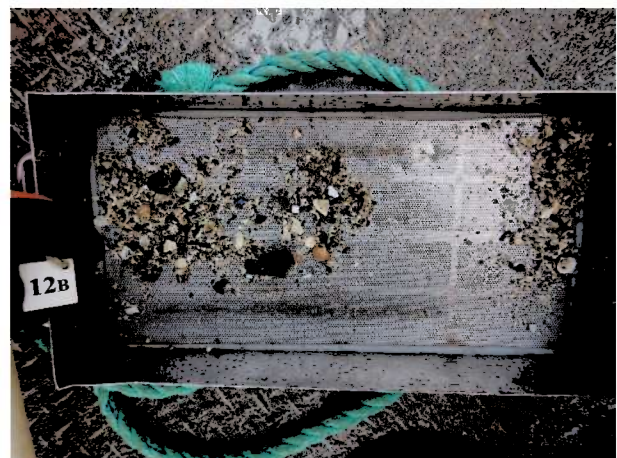
Vedlegg 2 – Bilder fra prøvestasjoner

Bilder nedenfor viser sediment (A) og ferdig vasket prøve (B) ved stasjonene.
