Miljøovervåkning av bunnpåvirkning fra marine akvakulturanlegg
Norsk Standard NS 9410:2007

Forundersøkelse

Midlertidig lokalitetsnavn: Øyra

Salmar Finnmark AS

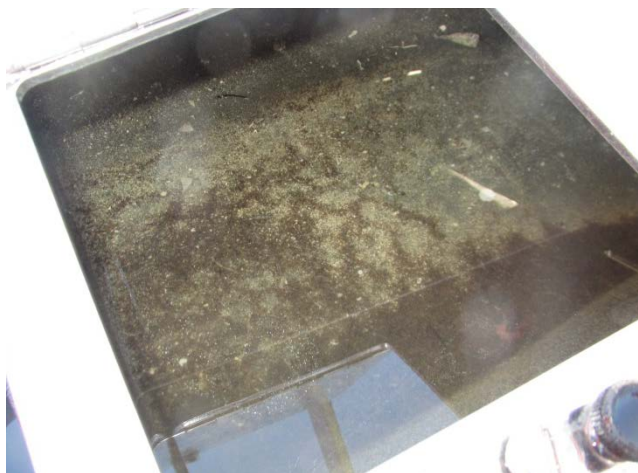
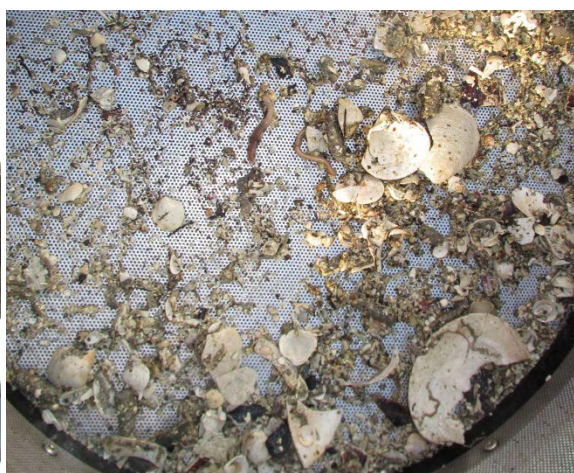
Over ser vi bilder fra st. 2. T.v. ser vi at det ligger et tynt mørkt lag oppå bunnsedimentet av sand og silt. Dette laget, som trolig er organisk materiale, flyter lett på toppen av bunnsedimentet, hvilket kan tyde på lav bunnstrøm. T.h. ser vi at det er en del skjellrester i sedimentet og flere arter børstemark.

Det er litt variasjon i bunntypen i det undersøkte området. På st. 1 og st. 2, som ligger nærmest land og relativt grunt, besto sedimentet av en blanding mellom sand og silt som gav relativt god fylling i grabben. På st. 2 fant vi også et mørkt lag, trolig bestående av organisk materiale, som fløt lett oppå resten av sedimentet. Det var et betydelig innslag av skjellrester i sedimentet på disse stasjonene. På stasjonene litt lengre fra land (st. 3, 4 og 6), som ligger omtrent midt i skråningen ned fra grunnområdet i Mårøysundet, besto bunnen av stein sammen med sand og silt. Dette sedimentet gav relativt lite fylling i grabben og innholdet av stein gjorde at vi på to stasjoner måtte slippe grabben to ganger. På stasjonene som ligger lengst sør (st. 7, 8 og 10), hvor bunnen flater ut i dypområdet til Vardnessundet, besto sedimentet hovedsakelig av silt som gav god fylling i grabben.

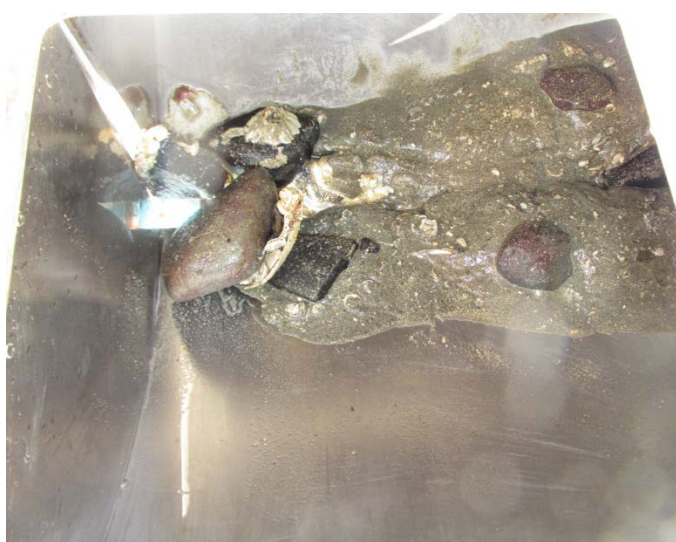
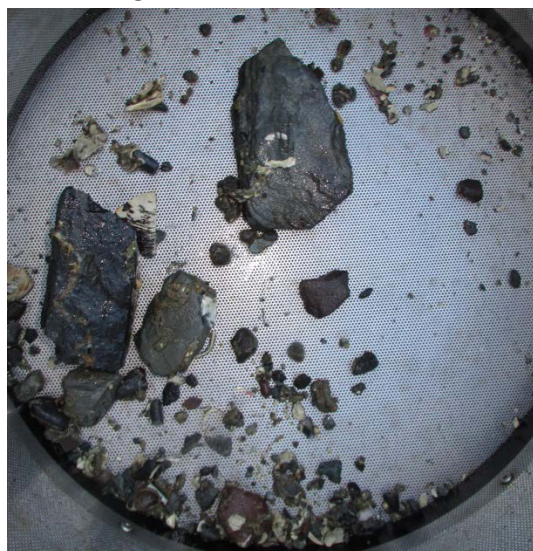
Over t.v. ser vi innhold i grabben på st. 3 og t.h. grabbinnhold fra st. 4. På begge disse stasjonene var det et betydelig innslag av stein.

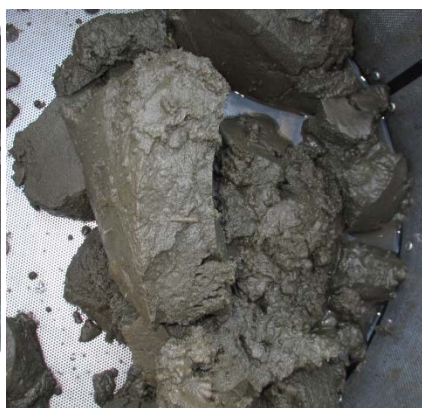
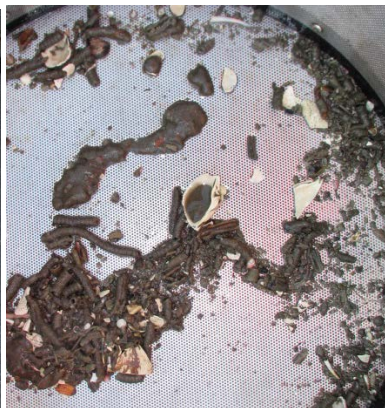
Over ser vi bilder fra st. 7: Halvfull grabb med silt som har en leireaktig konsistens. Prøven inneholder flere arter børstemark, derav rørbyggende, og amfipoder.
